**SEWAGE EFFLUENT TREATMENT SITE AT BOONAH, QUEENSLAND,
AUSTRALIA PAUL TRUONG (June 2013)**

Tratamiento de aguas residuales de 350-500 KL / día **(SON 350.000 a 500.000 litros por DIA)** en planta de aguas residuales en Boonah de 3,5 hectáreas de vetiver, y 100 KL / día del efluente a Stotts Creek, Vertedero de 8 hectáreas de vetiver. El primero se creó en 2011 y la segunda en 2003. Ambos siguen funcionando como se diseñó.

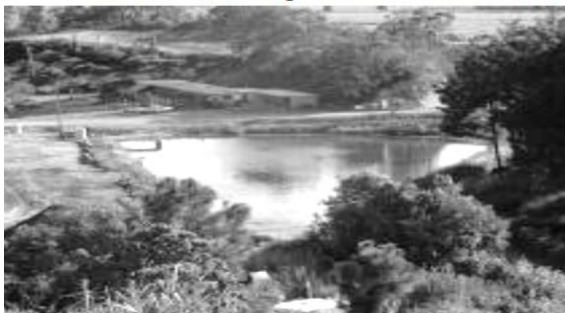
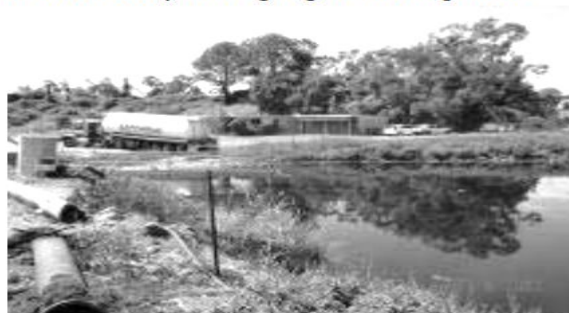
Foto estanque 1 de lixiviados, el exceso de lixiviados era derramado durante el período de altas precipitaciones

Photo 1 Leachate pond and excess leachate is taken away during high rainfall period
